### „Blocul” L40-L43

Cel mai interesant complex a fost „blocul” de locuințe L40-43. Trei dintre case (L41-L43) aveau [an]uri de fundație, iar o alta (L40) era pe piloni. Trei încăperi aveau o tindă spre partea de est, iar la L43 tinda era în centru. Intrările sunt din cele patru direcții (Fig. IIIb.38, marcate cu săgeata A). Toate aveau stâlpi dubli sau dublați, fie în centru, fie pe margini sprijinind podeaua suspendată sau etajul la P42 și P43. Situații atât de bine pstrate nu am întâlnit în nici unul din complexele cercetate până acum de noi.

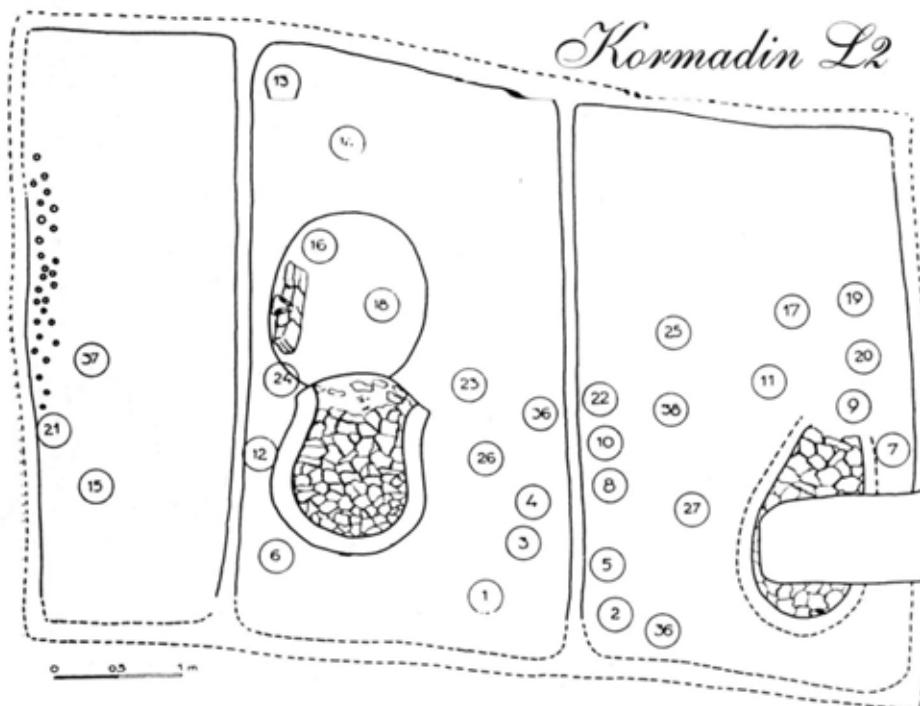
Fig. IIIb.35. Kormadin, locuință Vin. a, plan în formă de paralelogram

Construc]ia avea clar un [an] de funda]ie în care erau introdu[i stâlpii de la structura peretelui (*Ibidem*, fig. 30). Ceea ce se mai constat\ la Kormadin este c\ nu toate înc\perile au un plan în form\ de paralelogram (unele au [i col]uri dreptunghiulare). Ar mai fi de observat libertatea pe care [i-o iau constructorii antici, determina]i de materiale, dar [i de anumite concep]ii sau reguli care azi ne scap\.

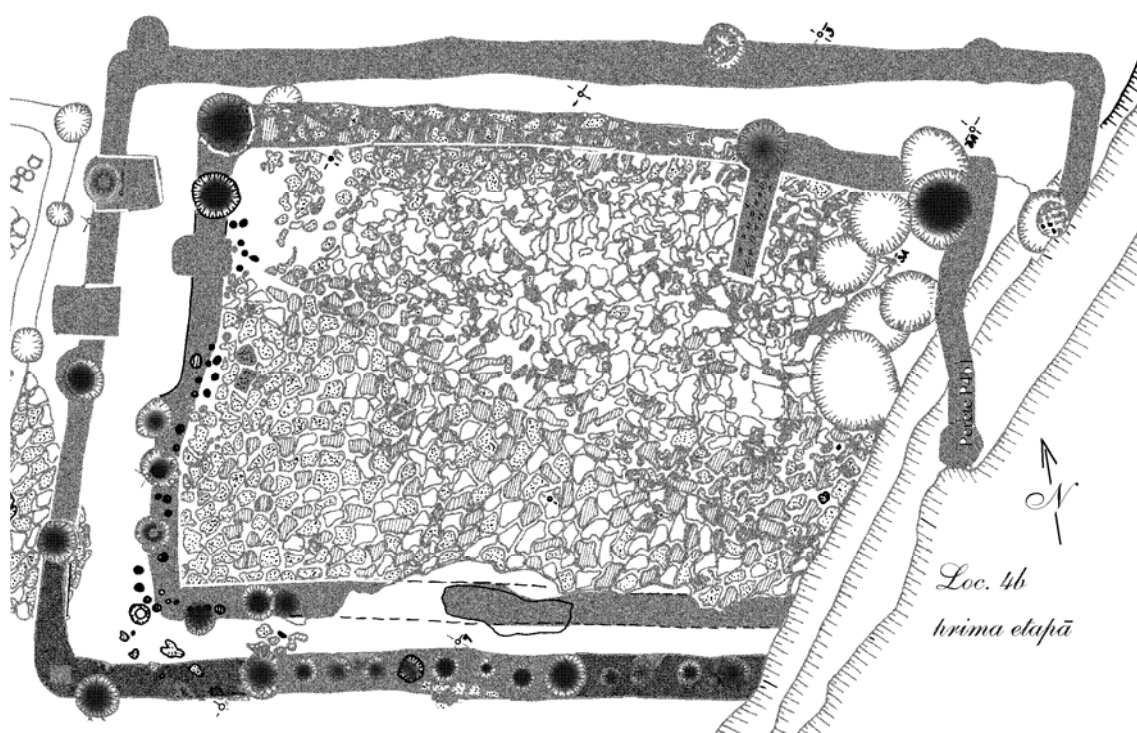
Fig. IIIb.36. Par]a L4b, nivel 6

În ultima etap\ de func]ionare, înc\perea de nord, cea din imediata apropiere a Sanctuarului 2, avea o lavi]\ pe peretele de nord [i un podium pe peretele de vest, acela cu peretele decorat. Desigur reconstituirea desenului de noi este imaginar\, ne-am luat dup\ modelul din Sanctuarul 2, dar sunt fragmente mici, ce permit par]ial reconstituirea (Fig. IIIb.36).

*Peretele de nord*, dinspre „strad”, avea o funda]ie din lut, f\r\ prea multe urme de pari sau stâlpi, cu bârne horizontale care porneau deasupra nivelului solului (urmele lor au fost sesizate), sau poate este vorba de o alt\ tehnic\ de construc]ie a peretelui. Distan]a dintre stâlpii de structur\, este mult mai mare decât în alte situa]ii (Lazarovici Gh. et alii 2001, fig. 89, I.2, pl. 82/3-4 [i sec]iunea prin podeaua lui P4b).

Pe podeaua suspendat\ s-au g\sit pu]ine obiecte (cca.14 piese), iar arderea acestora s-a petrecut numai de jos, unele lipituri ale podelei erau practic nearse. Cum podeaua s-a p\strat destul de bine, socotim c\ nu a fost prea înalt\, dar a fost suficient loc dedesubt ca arderea s\ fie deosebit de puternic\ (Lazarovici Gh. et alii 2001, fig. 88; I.2, pl. 82/2-3;).

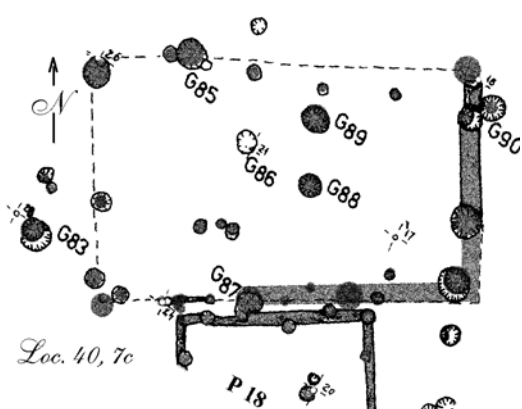
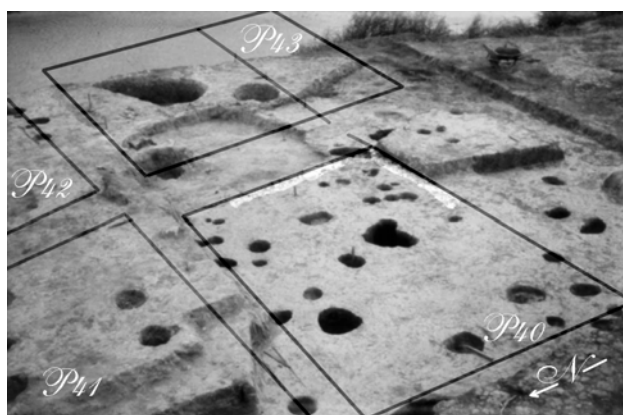
Fig. IIIb.37: a) ▲ Parja, L 40, planul primei etape de locuire, nivel 7a; b) fundațiile P40-43 ▲

La P40, deși erau două podele suspendate, stâlpii nu erau dublați, ceea ce arată că din construcție s-au ales stâlpi cu ramuri groase, care să permită structuri de susținere. Doar peretele de sud avea o linie de stâlpi dublati.

La -2,10 m [an]ul de fundație s-a pstrat doar pe două din colțuri, cel de est spre L17, și pe jumătatea sudică, acolo unde se învecina cu o construcție mai recentă, din ultima etapă de refaceri, din nivel 6. Spațiul liber dintre ele, credem că lăsa posibilitatea aerisirii, dar aducea frig în vreme de iarnă. Pe latura de nord fundația era foarte puțin adâncă, la adâncimea de -1,90 m a dispărut, menținându-se doar la peretele de sud, est și la P18.

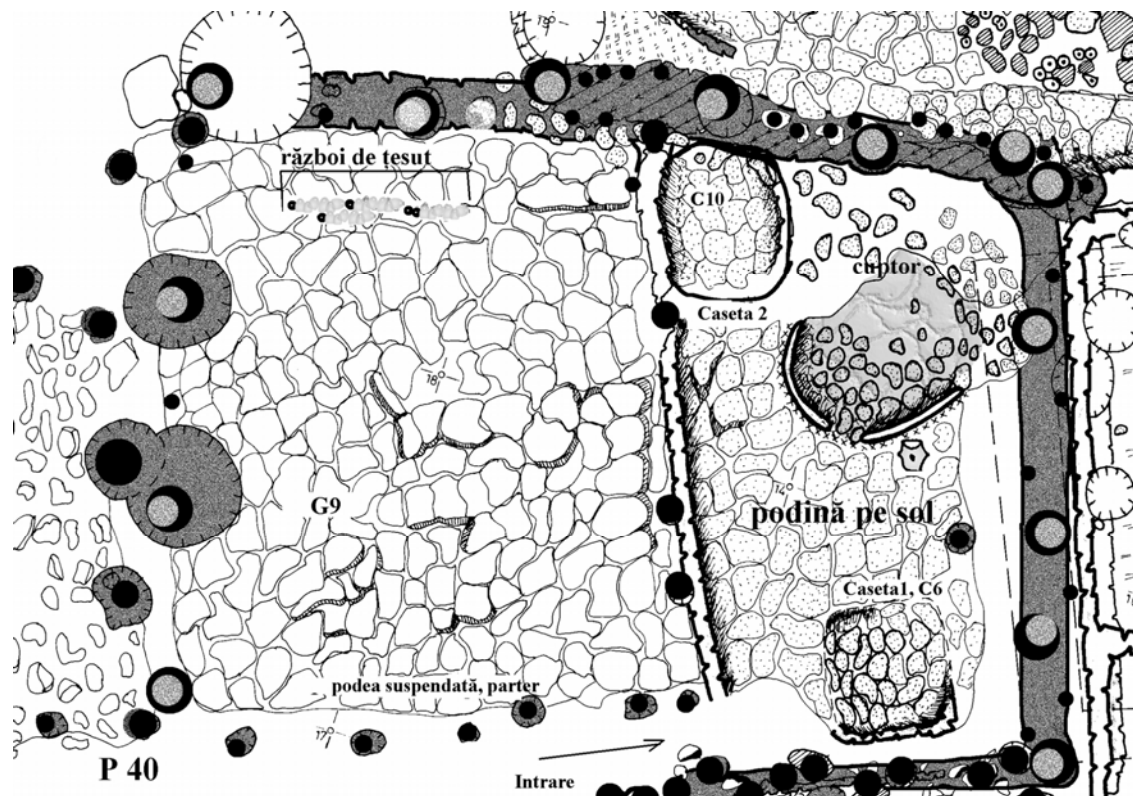
Fig. IIIb.39a. Parja, locuința 40, parterul ▲

În reconstituire s-a ținut cont de toate observațiile care au fost făcute în timpul săpăturilor. Trebuie să precizăm cât de importante au fost observațiile privind folosirea tindei la acest complex, ca de altfel și la P41. Intrarea, foarte îngustă era dinspre centru (*Casa Tribului*) spre tindă. În tindă se afla o vatră sau poate un cuptor cu vatră în față și două casete de cereale (C6 și C10). Între ele, într-o fază mai veche se afla un cuptor, abandonat la ridicarea altuia în tinda etajului, distrus la dărâmare.

Podeaua tindei consta dintr-o lipitură de lut groasă de 3-4 cm, pusă peste stratul anterior de cultură. Casetă de lângă intrare (C6) funcționează într-o etapă mai recentă, iar cea din spate, ale cărei margini se mai păstrau pe 12-15 cm înălțime, a fost amenajată în etapa recentă. Marginile nu au ars decât în vremea incendiului construcției. În interior, lângă

peretele de nord se afla un război de țesut cu patru grupe de 6+1 fire, exact ca cel de la Balta Sărat. El se găsea pe colțul opus intrării, ca la P8. În zona centrală a locuinței au fost descoperite două margele mari (din cochilii de scoici fosile) și patru-cinci vase.

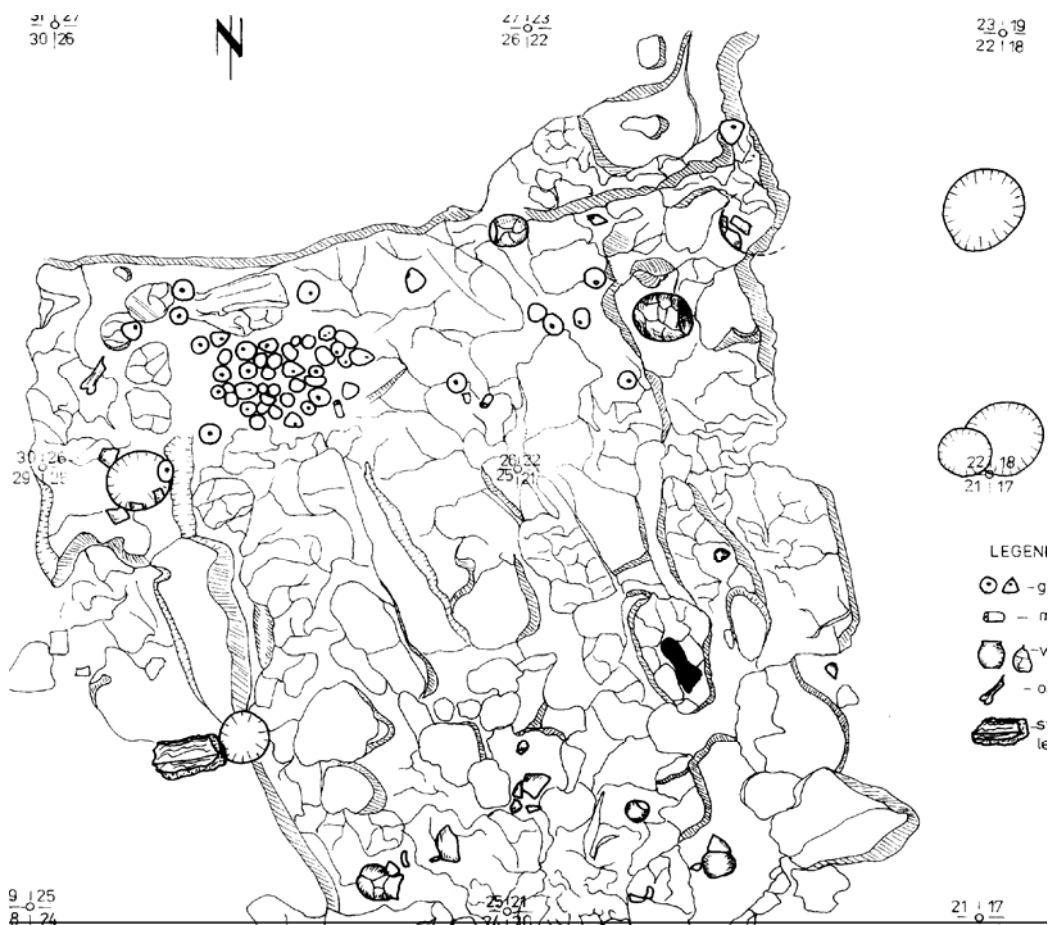
Fig. IIIb.39b. Parja, locuința 40, etaj, amprentă de picior de copil

Pe podeaua locuin[ei, pe primul strat de lipitur[ă s-a descoperit talpa unui picior de copil imprimat[ă în lut. Zona a fost lipit[ă din nou, iar dup[ă ardere, lipitura s-a desprins, r[ămânând urma piciorului. Aceast[ă parte din podea a fost ridicat[ă *in situ* [i se afl[ă în expozi]ie. Marginea dispre tind[ă a etajului a fost decorat[ă cu ni[te arcade la ultimele două straturi de

lipitur\, transportate [i ele *in situ* împreun\ cu o parte din podeaua etajului la muzeul din Timi[oara (Fig. IIIb.39b).

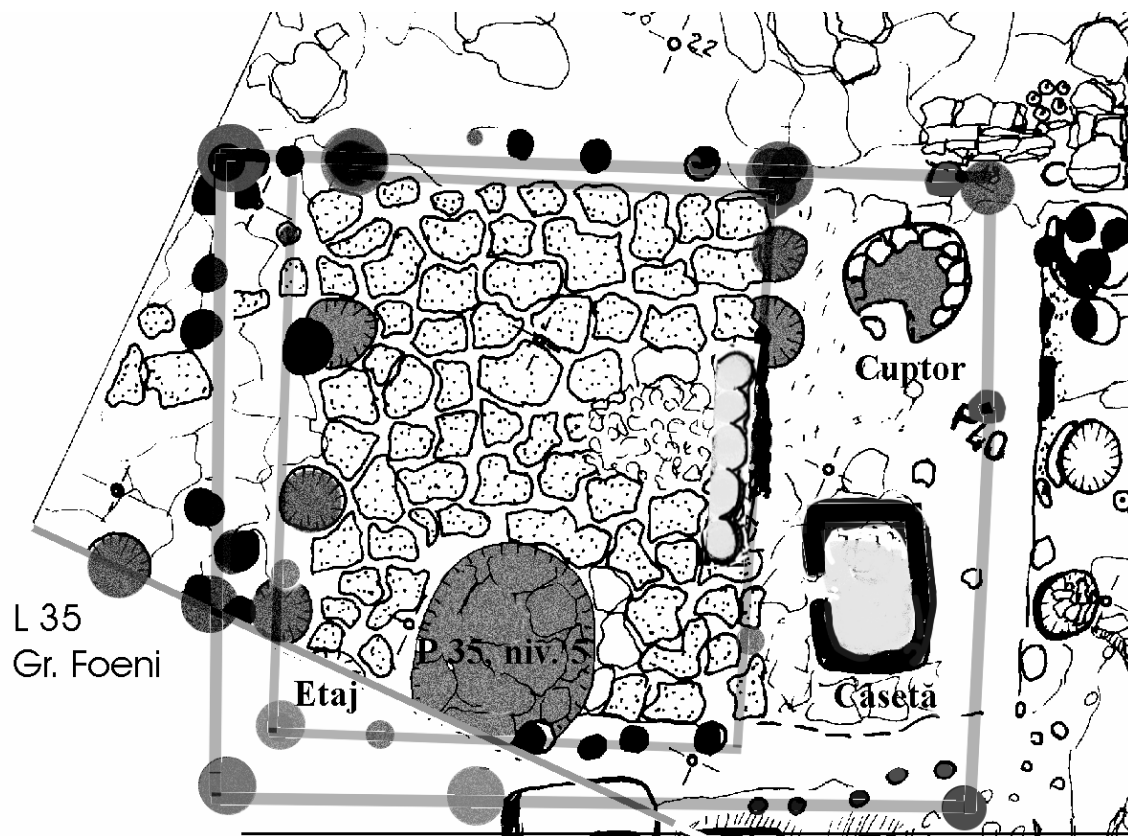
Fig. IIIb.40. Par[ă, L40 și P35: a) ▲ etajul; b) ▼ castron, c) vasul cu 2 siluete din L41 etaj ▼

Nu mai puțin important era etajul și structura sa, construit pe bârne masive despicate. Din loc în loc au fost introduse pari pentru a limita spațiile goale dintre două bârne. La etaj a fost descoperit un vas mare cu câte o reprezentare umană pe ambele părți (Fig. IIIb.40c), peste 50 de bile de prăjitie, greutate conice și cilindrice pentru războiul de țesut și plasa de pescuit. Unele au rămas grupate, altele s-au împrăștiat la incendierea și dărâmarea etajului. La parter piesele nu au fost atât de împrăștiate. Pe latura de nord au mai fost descoperite un vas *in situ* și alte trei întregi, alături de unul fragmentar, precum și câteva fragmente de oase, iar pe latura de vest un fragment de tavă.

Astfel de țevi puteau servi foarte bine ca vetre de foc portative. Tot la etaj, deasupra tindei, se afla un cuptor u[or, cu bolt[ă, distrus în mare parte la incendiere, care s-a pr[ăbușit înaintea podelei. Podeaua avea patru-cinci lipituri.

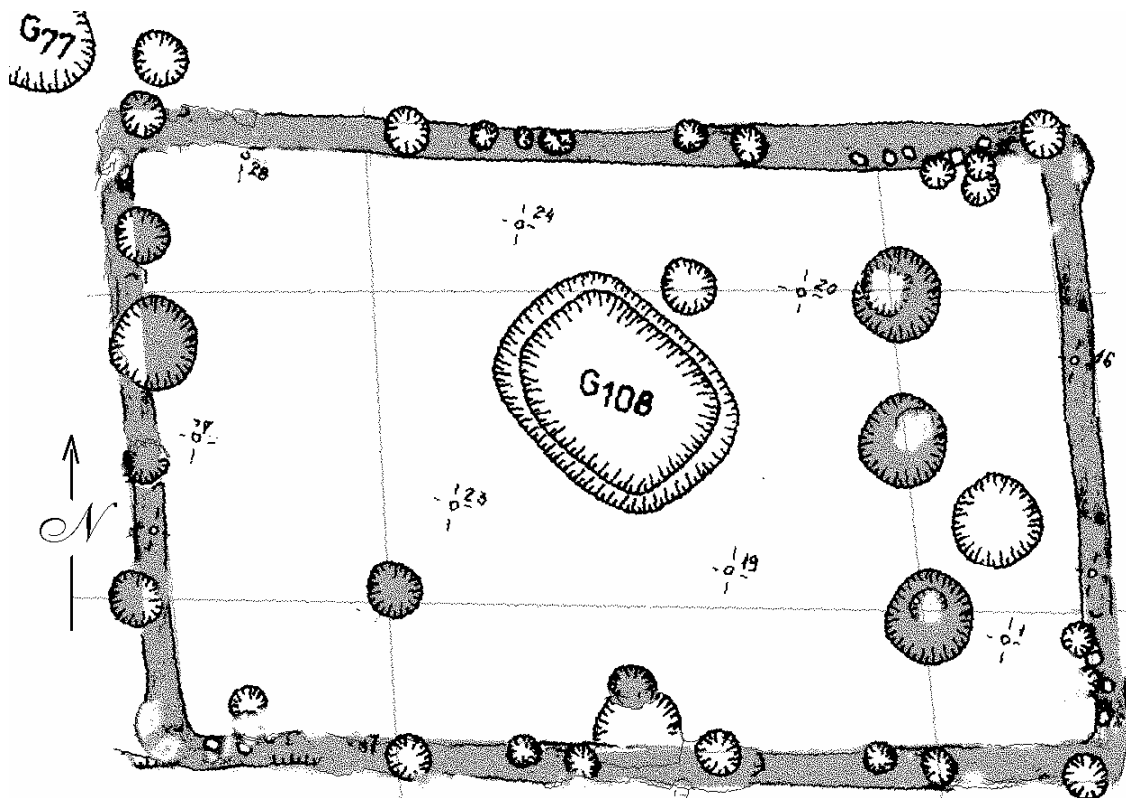
Fig. IIIb.41. Par]a, locuin]a 41, funda]ia, nivel 7c

Este complexul cu podeaua cea mai bine p\strat\. Ca [i la alte complexe ale „blocului”, pere]ii laterali ai primei etape de locuire nu sunt în unghi drept, planul are forma unui paralelogram, cu col]urile ascu]ite spre NV, zona ploilor [i vânturilor la Par]a. Din structura de funda]ie lipse[te groapa unui stâlp, ce pare a fi suplinit\ de un stâlp cu mult mai masiv pe latura de vest pe aceea[i direc]ie.

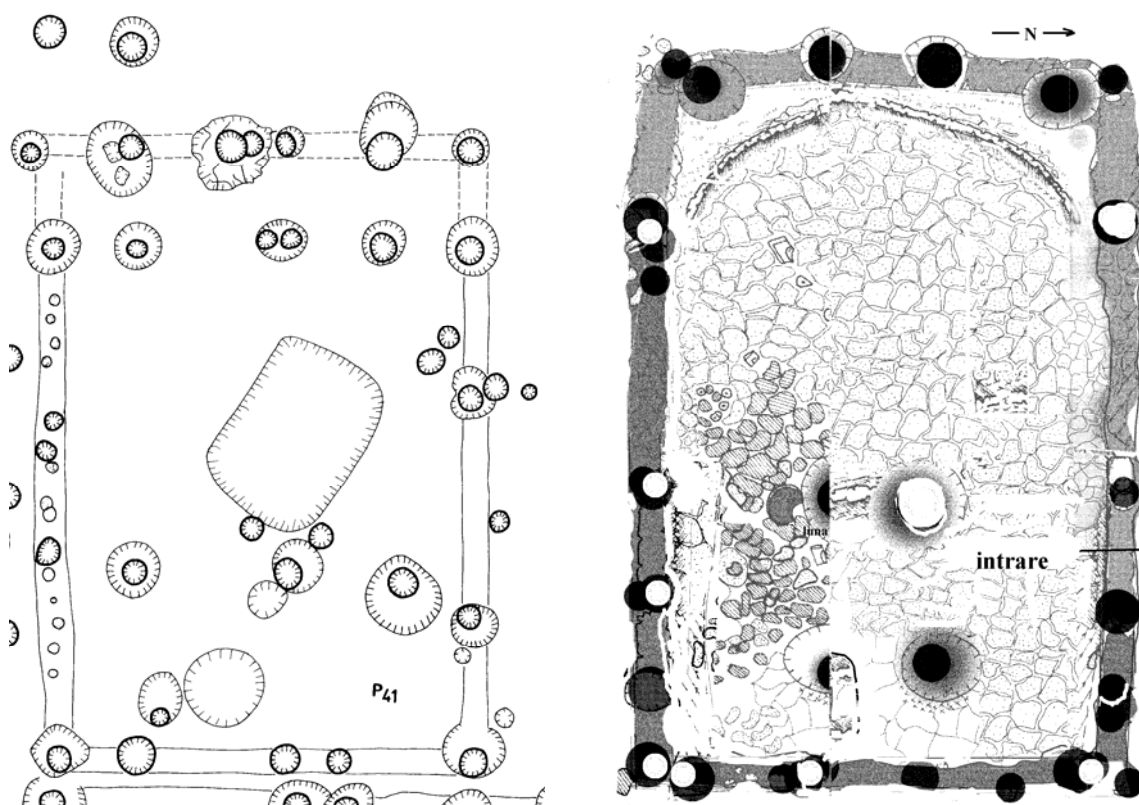
Fig. IIIb.42. Parja : a) ▲ L 41, fundația, nivel 7c; b) ▲ podeaua etajului, nivel 7c-6

Tot cândva în nivelul 7c sau 6 este abandonat\ structura de pere]i cu [an] [i se reface construc]ia pe acela[i plan, având o structur\ de lemn mai bogat\. Foarte probabil aceasta este prima etap\ de unire sub acela[i acoperi[ a construc]iei cu locuin]a 40, iar intrarea era undeva dinspre vest, unde am g\sit o tind\ acoperit\, ca la cele din nivel 7b sau 7c (Fig. IIIb.42).

Podeaua parterului era amenajată pe stratul de cultură constând dintr-un pământ negru amestecat cu galben, provenit probabil de la gropi sau de la foștii pereți. Aceasta este puternic arsă la incendiere și prăbușirea etajului. Capătul de vest al etajului era terminat în semicerc, marginea lipiturii podelei probabil urmarea un perete ușor împletit. Pereții laterali, în special cel de nord, nu s-au păstrat prea bine, dar erau din împletituri cu nuiile. Mai evident era tot peretele de nord de la P42, cu o bună structură de nuiile. La parter, spre răsărit se afla o despărțitură, poate acolo era intrarea, la nord. Înspre peretele de sud, se aflau resturile unei case de cereale nu prea mari, înaltă de cca. 17 cm.

Pe podeaua de la etaj, în dreptul stâlpilor centrali a fost descoperită *luna mică* de lut. La parter, unde se termina etajul, sub resturile acestuia, au fost descoperite resturile unui schelet de fetiță (surprinsă probabil de incendiu), foarte puternic arsă. Se păstrează doar amprenta oaselor arse imprimate în solul podelei. Fetița avea la gât un înșir de mărgele. Peste podea, în zonă s-a găsit mult praf de lemn.

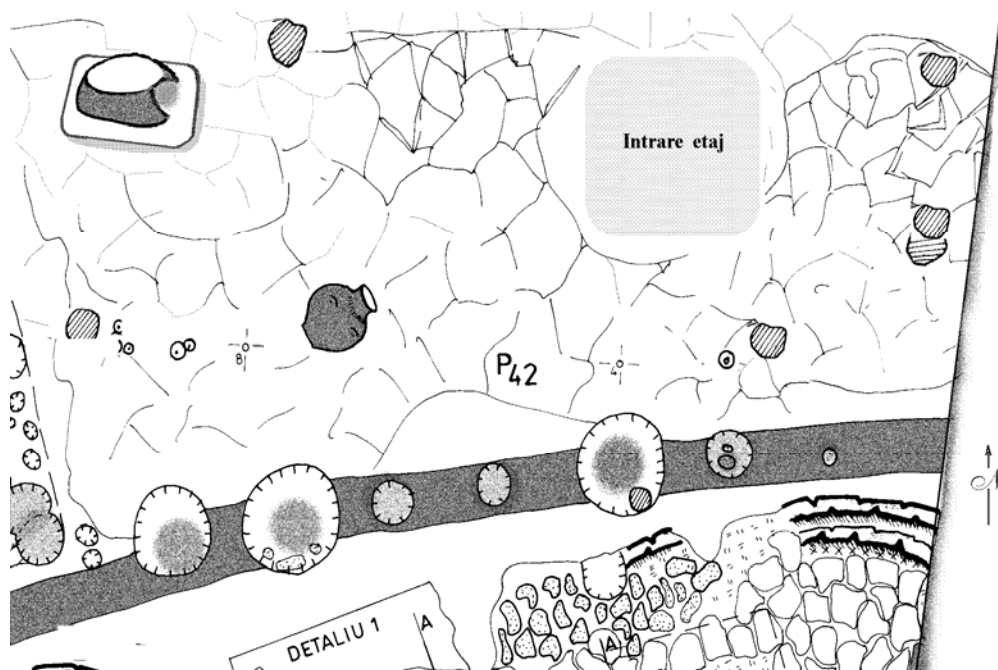
Fig. IIIb.43. Parja, locuința 42, etajul

Structura **etajului** era bine p\strat\, iar podeaua avea patru-cinci etape de refaceri. La etaj, în col]ul de NV, se afla un cuptor u[or cu bolt\, cu o mic\ vatr\ în fa]. Vatra era groas\ de 5-6 cm. În centrul înc\perii, era o deschidere în podea. Pe podea, în partea opus\ cuptorului au fost descoperite vase de diferite dimensiuni (multe întregi sau întregibile), marcând o zon\ gospod\reasc\.

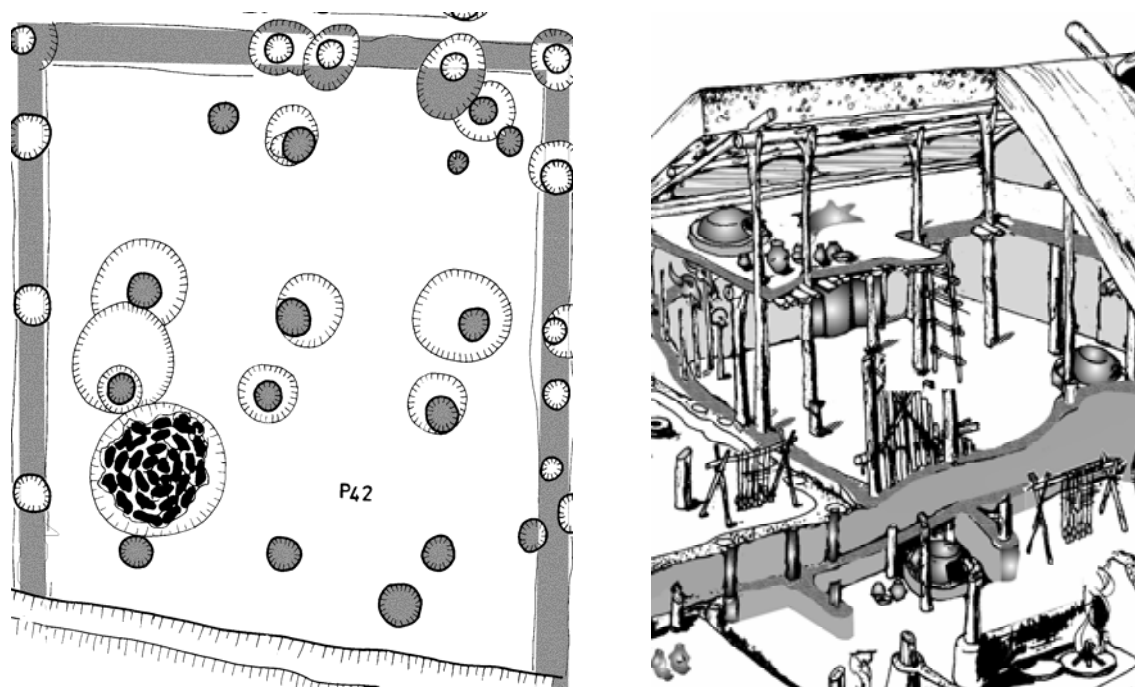
Fig. IIIb.44. Parja, Blocul Lunii, L 42: a)▲ funda]iile locuin]ei, nivel 7c; b)▲ parter [i etaj, reconstituire

Este construcția cu cel mai bogat inventar ceramic de la Parja, din cele descoperite de noi. Se afla în partea de NE a blocului. Din păcate, partea sa de est a fost tăiată de râu, nu știm pe ce distanță. Planul său prezintă un număr mare de gropi de stâlpi, astfel că este posibil ca ea să fi fost una dintre construcțiile mari ale nivelului 7c (Fig. IIIb. 43-44). La parter, în partea de sud-est a construcției, funcționa o vatră mare de foc (diametrul peste 1,20 m), cu un număr de cinci-șase refaceri (unele mai superficiale). Grosimea vetrei e de peste 40 cm.

La parter au fost descoperite bile de pra[ție grupate lâng\ col]ul de SV. Înc\ o dat\ se confirm\ ideea c\ r\zboiul de Jesut este amplasat în col]ul opus intr\rii. Vatra (în imagine arhitectul a reconstituit-o ca [i cuptor) se afla pe peretele din fa]a intr\rii.

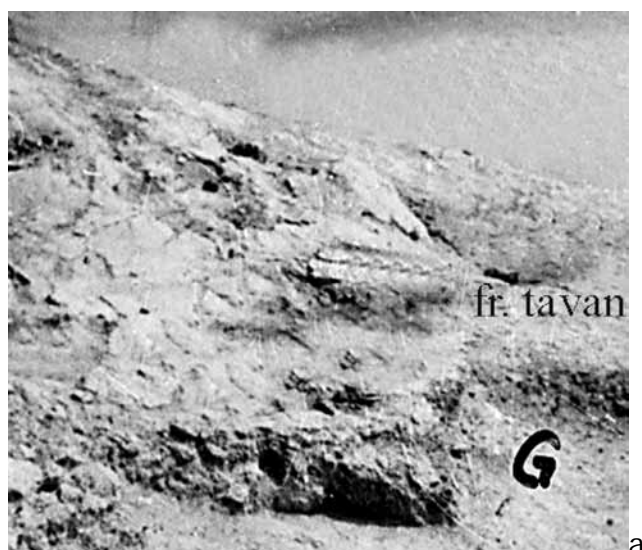
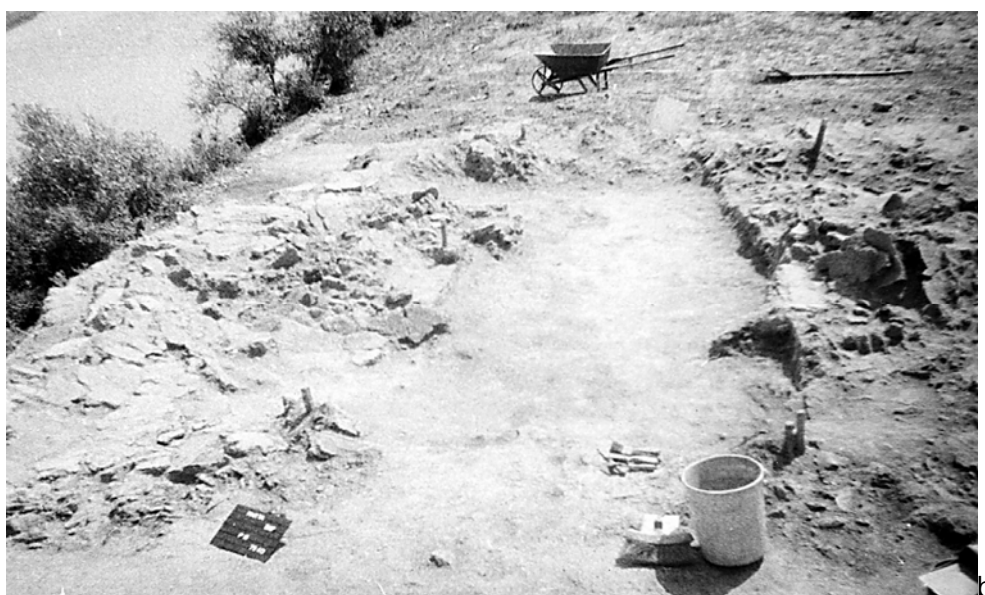
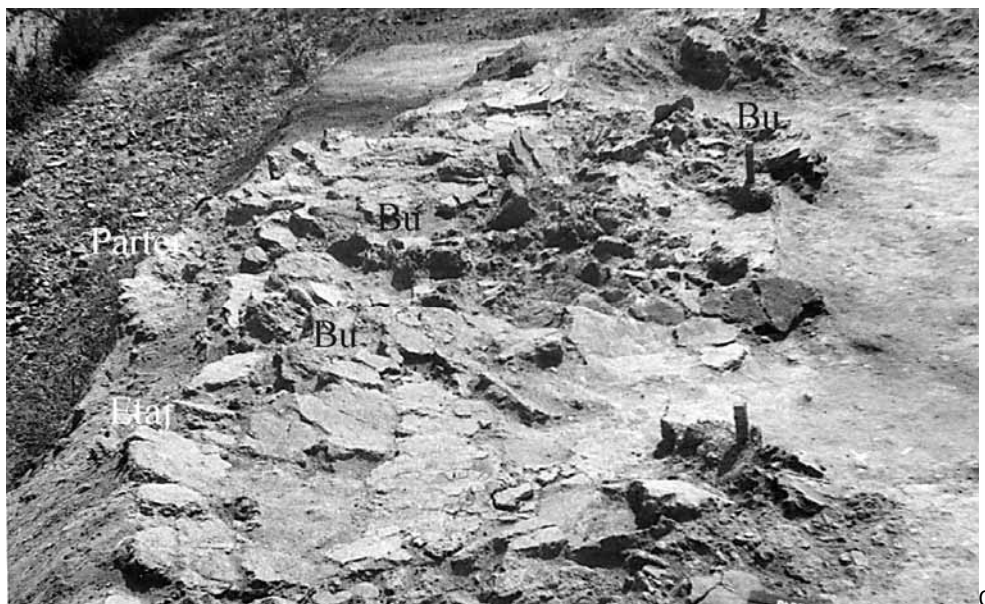
Fig. IIIb.45. Parja: a) L43, parter (P16); b) etaj; c) detalii etaj (Bu, resturi de bucranii)

Complexul a fost excavat în trei campanii de săpături. În prima etapă a fost declarat ca P16, o platformă de chirpici cu podeaua foarte bine amenajată, cu două-trei straturi de lipituri, de la reparații succesive. Construcția a jînut foarte probabil de podeaua parterului de la L43, apropiată ca dimensiuni de P41. Etajul nu era decât pe circa două treimi din suprafață, iar resturi de la o a doua podea nu au fost descoperite. Pe podea a fost găsit un fragment de lipitură de la tavan, cu urme de pari [i bърne (Fig.IIIb.45a). La deschiderea unei alte case, au fost descoperite noi elemente arhitectonice, dar suprafața deschisă era prea mică pentru a le în]elege rostul. La în]girea suprafeței au apărut clar resturile unui etaj ce suprapuneau parterul. Pe podeaua etajului au apărut resturi de craniile de taur încastate, altele libere. Bănuim că au fost lipite lângă stâlpi de susținere; în două din cele trei cazuri craniile erau lângă gropile unor asemenea stâlpi (Fig. IIIb.46b); podeaua era formată doar din dărâmături mărunte. Pe marginea podelei de la parter s-a găsit o structură uoară de stâlpi, de la peretele despărțitor spre curte (vest). Marginile podelei urcau spre un perete.

Pe podeaua etajului nu s-au găsit obiecte, în schimb pe cea a parterului erau câteva, un bol tronconic (întreg, ce nu a fost zdrobit de etajul prăbușit), o bilă de piatră, ca și un percutor sau un sceptor, foarte ars și crăpat din cauza focului.

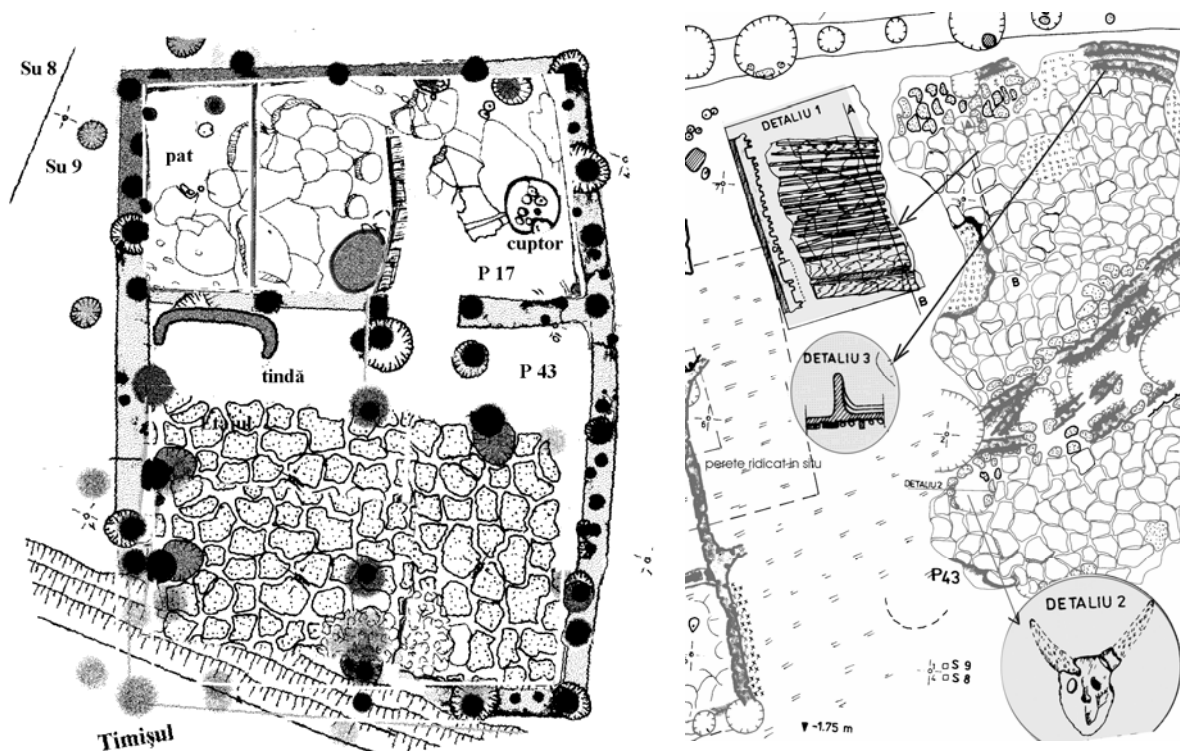
Fig. IIIb.46. Parja, L43: a) parterul și tinda; b) etajul și tinda, detalii

Numeroasele structuri de lemn, ce aveau alte direcții și urmele unor podele mai vechi, ne-au determinat să considerăm că această construcție a fost ridicată în etape. Tinda era de fapt o curte interioară. Locuința 17 și-a păstrat aspectul și structura, având numeroase reparații mărunte și lipituri, tipic pentru o casă de bătrâni. Unele gropi interioare, masive, din tindă sîin de structura acoperișului. O curbare a peretelui la L43 (Fig. IIIb.46a) era necesară pentru a permite apelor o scurgere. În marginea dinspre râu a etajului, se afla un fragment de idol bust, decorat cu incizii și încrustat cu alb, luat de viitori.

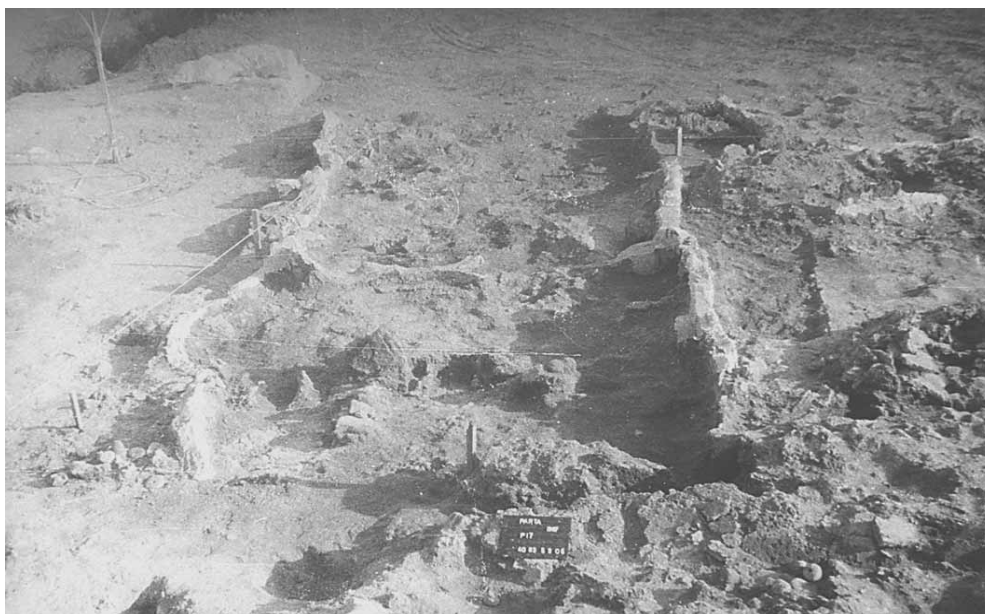
Fig. IIIb.47. Parja, L17: a) vedere spre sud▲; b) vedere spre nord▼

**Locuința 17.** Această construcție din cadrul blocului se ridică foarte timpuriu, la nivel 7b sau 7c. Numeroasele refaceri și profilele ne-au dat unele informații despre stratigrafie, iar trei din pereții acesteia, foarte bine păstrați (Fig. IIIb.48a) au fost ridicați *in situ* și transportați la Muzeul Banatului în expoziție (Fig. IIIb. 48b). Pereții erau realizați dintr-o structură slabă de pari și nuiete, care serveau doar pentru sprijinirea lutului, iar stâlpii de structură erau pe traseu, la capete sau în afara peretelui. Peretele are circa 10-13 cm grosime și uneori făcea o mică curbă pentru a ocoli o vatră (Fig. IIIb.47a).

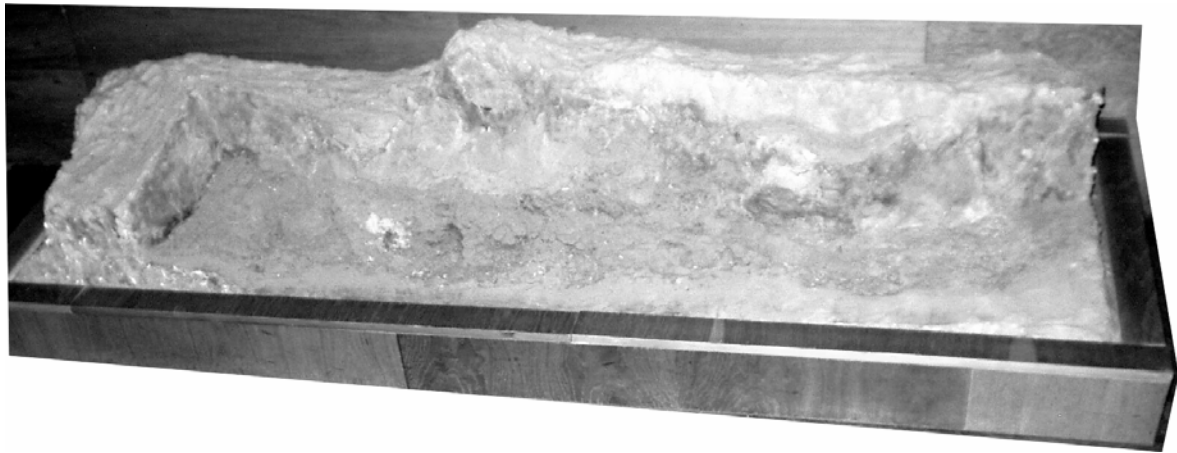
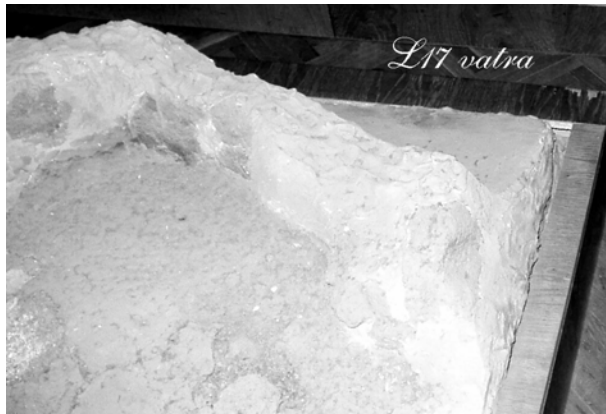
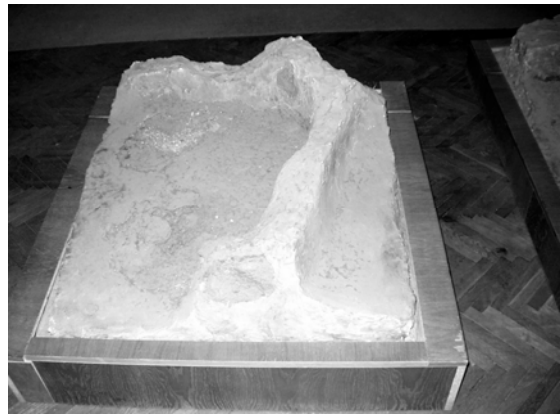
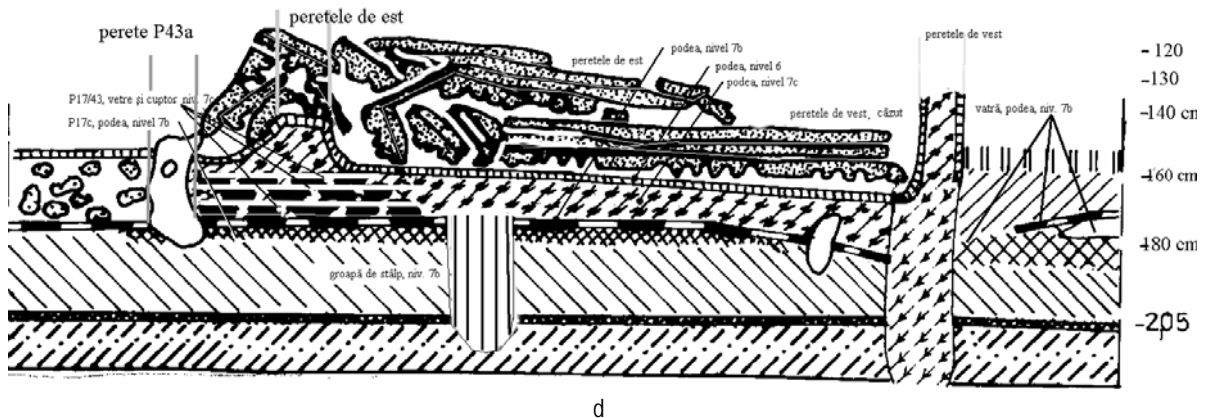
Fig. IIIb.48. Par]a, pere]ii L17: a) de vest; b) ▲ vatra central\; c) cuptorul din tind\▲; d) profil central prin vatr\▼

La peretele de est a fost studiat\ atât structura sa interioar\, cât [i felul în care acesta s-a rupt [i a c\zut în vremea arderii [i distrugerii construc]iei. Întâi cade sau este împins în interior peretele de vest, apoi peste acesta este împins cel de est.

În cap\tul dinspre sud se afla un spa]iu pentru dormit, m\rginit de o mic\ bordur\, foarte probabil pentru a împiedica c\derea a[ternutului (piei sau ]es\turi pentru acoperit). Din studiul vetrei, în plan se observau urmele unui fost cuptor cu vatr\ cu gardin\ în fa]a lui. Mai jos erau urmele unei vetre ref\cute de trei ori.

Cuptorul din tindă avea o mică vatră în fața. Ultima lipitură a podelei încăperii de sud, acoperea bordura vetrei de la vechiul cuptor. Peretele era casetat, iar bârnele erau puse orizontal (Fig. IIIb.47d) fiind legate de stâlpi sau bătute în canal.

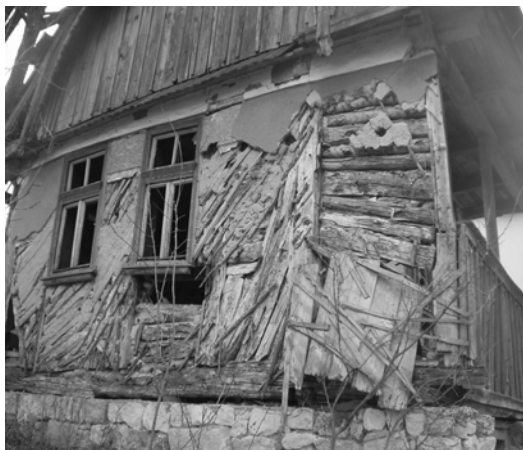
Fig. IIIb.49a. Model de casetare a peretelui, structură de perete între bârne sau bârna cu lut

Unele răzuitoare pe vârf de lamă serveau tocmai la săparea unor astfel de canale în lemnul umed. Un model de casă în lemn casetat cu perete de lemn casetat, lipit apoi cu lut, arată tocmai ca modelul nostru, mai puțin tencuiala, deoarece credem că atunci casele erau mereu muruite cu lut.

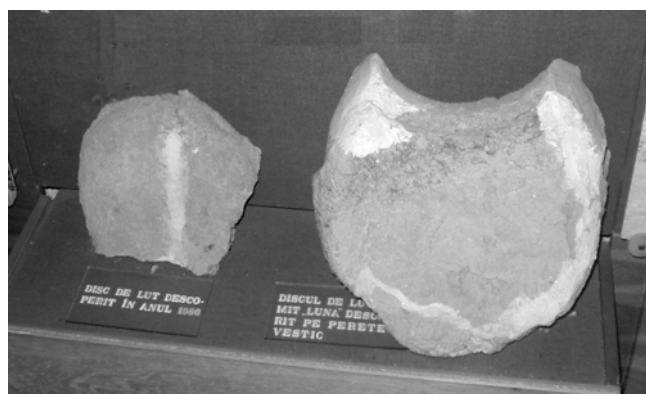
Fig. IIIb.49b. Parja, Luna Mică din blocul de locuințe P40-P43; Luna Mare din Sanctuarul 2

În zona P41 a fost descoperit\ o lun\ *in situ*. Nu se [tie pe care parte a peretelui era lipit\. Fiind cu fa[a în jos, b\ nuim c\ ]inea de interiorul lui P41, dar ar fi putut apar]ine [i peretelui de chirpici al etajului de la P40, unde s-a g\sit [i vasul cu cele dou\ siluete umane. Tot la etaj a fost descoperit\ [i o caset\ mare de cereale foarte ditrus\. O parte a etajului a fost nivelat\ de construirea unei vetre [i podele la mult\ vreme dup\ incendiere, în vremea etapei a doua a nivelului 5. Vatra era peste dârâm\turi [i peste o parte din podea.

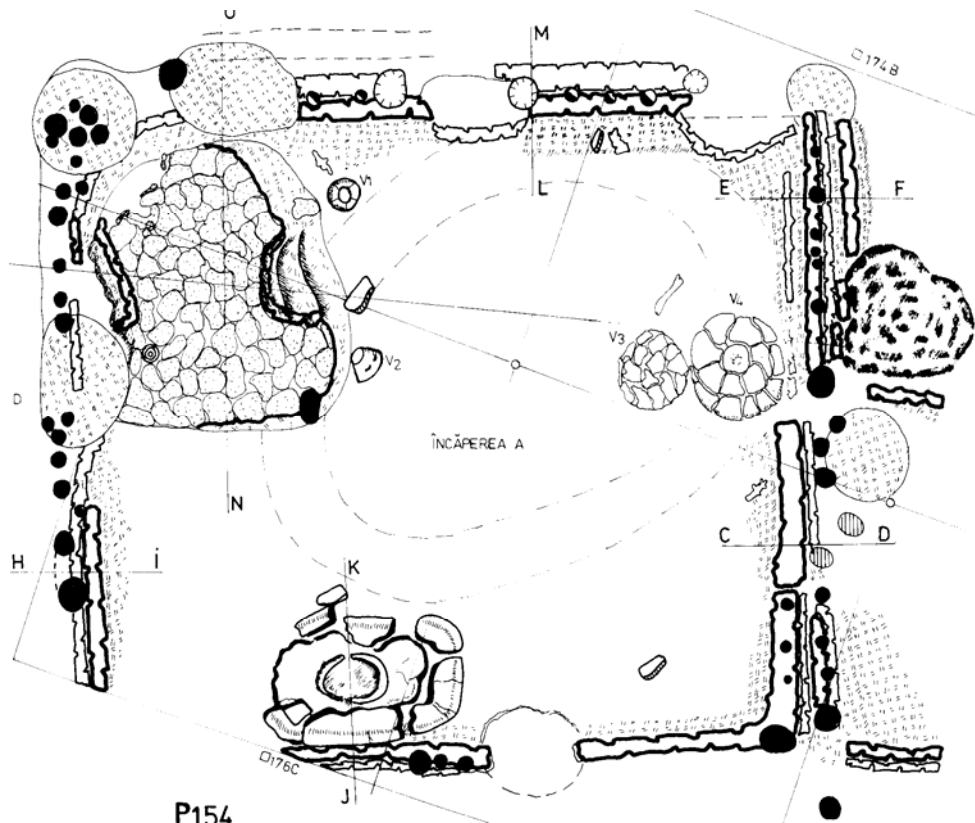
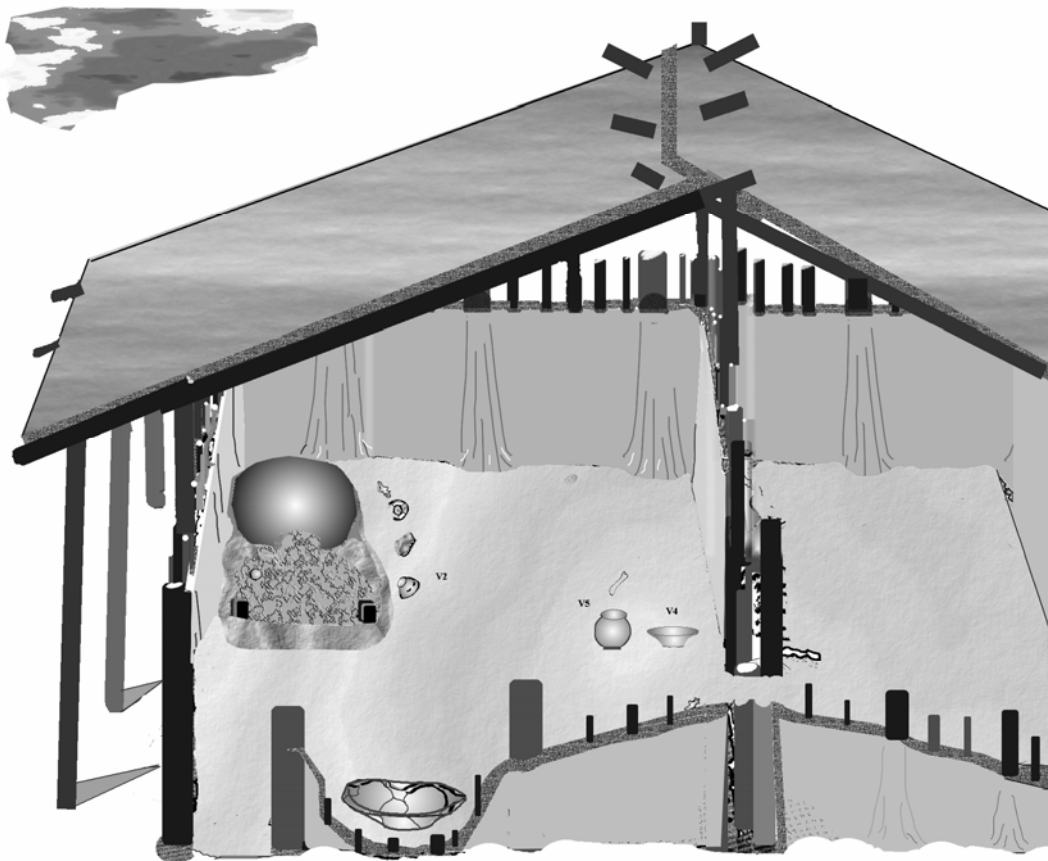
Fig. IIIb.50. Parja: a) ▲ Locuința 154; b) reconstituire ▼

A fost un complex de locuințe, parte situate pe malul râului, parte sub profilul secțiunii. Din aceste motive mai bine a fost cercetat doar o locuință cu două încăperi. Spre râu se afla o altă locuință sau încăpere cu perete comun lipit cu lut, cu aceeași structură de pari. Din aceasta a fost cercetată încăperea de nord, care avea un cuptor foarte bine conservat, cu o parte din boltă păstrată. Podeaua încăperii este foarte netedă și bine sclivisită cu lut. Pereții erau lipiți cu lut și erau puternici, păstrându-se pe alocuri pe 20 cm înălțime. Structurile pereților erau evidente, mai ales la stâlpii mici și pari; la stâlpii groși, peretele era spart ca urmare a incendiului și „exploziei” lutului în acele porțiuni.

Locuința avea șase vase, un lustruitor, un topor și un altăraț din lut nears, amestecat cu multă pleavă, copt în vremea incendiului. La toți stâlpii din imaginea reconstituită am păstrat poziția și grosimea parului. Podeaua era înștată ușor spre centru, nu știm dacă sub ea era un alt complex, sau așa a fost conceput. Finisarea podelei a fost atât de perfectă, încât după o ploaie a putut fi tărată cu o cârpă.

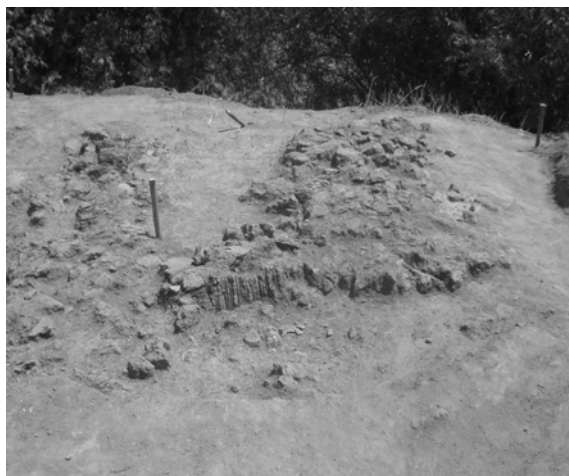
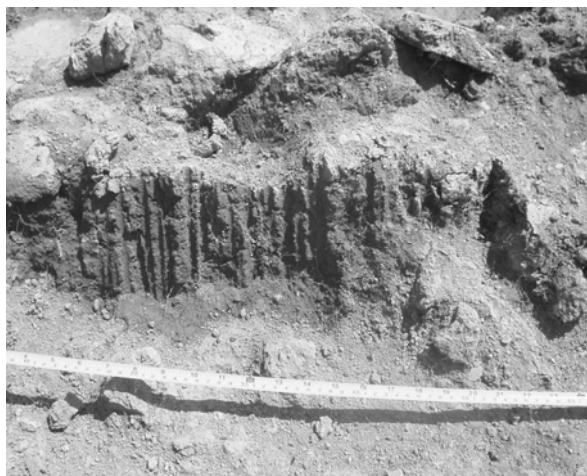
Fig. IIIb.51. Parja, Casa Cerbului, încăperea A, peretele desprijitor

Este o locuință cu etaj, cu podeaua suspendată la parter și la etaj, care a fost cercetată în urmă cu peste 10 ani. Pe podeaua parterului se afla o vatră de foc, iar spre capătul de vest al încăperii, era un perete cu structuri de nuiele. Podeaua era suspendată pe o structură de bârne mari (între 10-30 cm) despicate din trunchiuri de copaci, așezate transversal, pe înălțimea locuinței și susținute de altele puse în lungul locuinței, la distanță de 80 cm. Spre încăperea de vest se afla o tindă, iar peretele de interior era lucrat din nuiele (rămas *in situ*), păstrat pe o înălțime de 55 cm (Lazarovici Gh. et alii 2005; 2006).

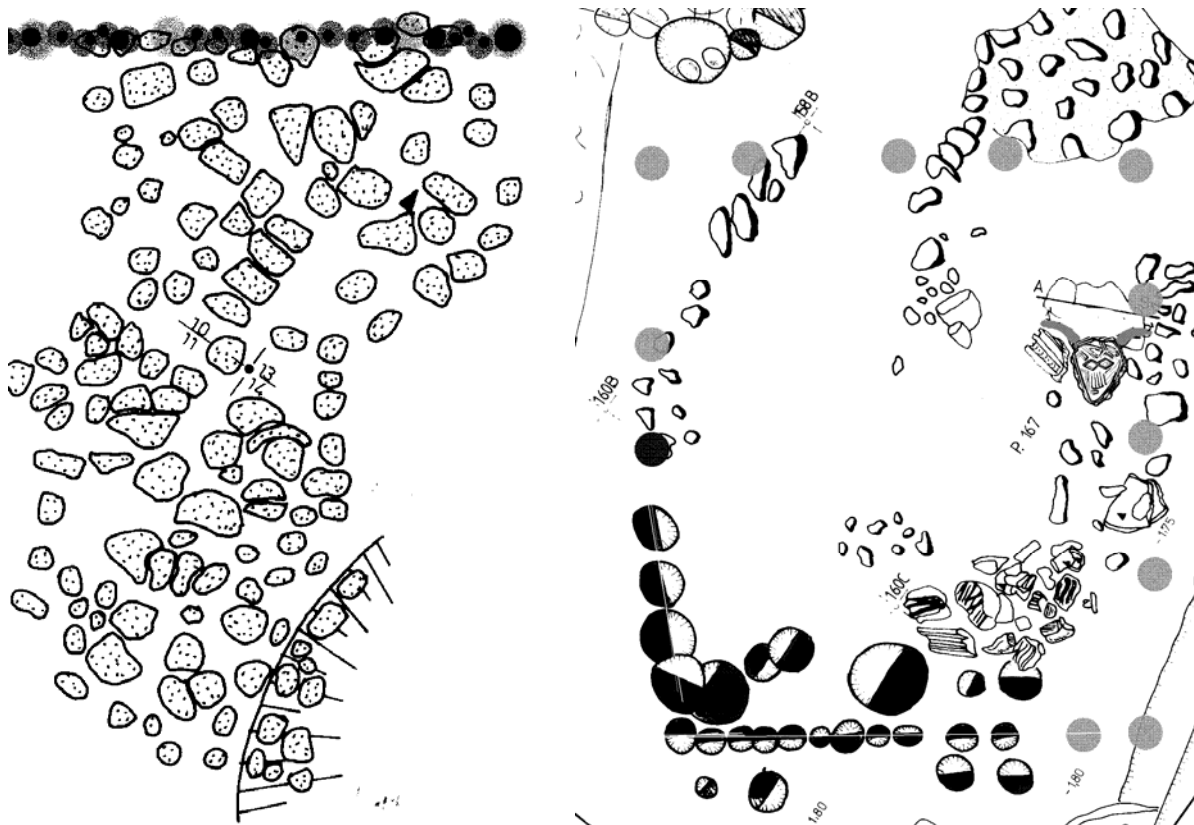
Fig. IIIb.52. Parja: a) Casa Cerbului, structura podelei, încaperea A, chirpiciul etajului; b) structură de fundație, locul capului de cerb, încaperea B

Încăperea B (marcaj P 167; nivel 7c; c. 156-160 BC, de la -170 cm: Lazarovici Gh. et alii 2001, 146-148, vezi și detaliile, fig.110 -111) este cea în care a fost descoperit capul monumental de cerb (Lazarovici Gh. 2001, 147, fig. 111) și nu avea podea suspendată. Dimensiunile încăperii erau între 5-6 m lungime, cu o înălțime între 4-5 m (cercetarea nu este încă încheiată). Podeaua avea mai multe straturi de lipituri. Capul de cerb a fost descoperit împreună cu câteva fragmente de pereți, ce erau deasupra sa, pe care fusese parțial lipit. Acești pereți aveau în structură o bârnă transversală. În vecinătatea capului au fost descoperite două găuri de pari, pe care atunci nu le-am luat în seamă. Măsurând distanța dintre pari, fragmentul de bârnă și capul de cerb, considerăm posibil ca acesta să fi fost fixat undeva pe peretele de vest al „blocului”. În funcție de cum trebuia idolul privit, credem că intrarea era dinspre est sau nord, figura fiind asimetrică, permite o asemenea privire.

Locuința se afla în marginea sânturii lui M. Moga (Fig. IIIb.68), astfel c este posibil ca o parte din perete s se fi rsturnat în acea zon, fragmentele de perete descoperite de noi fiind destul de puține (Fig. IIIb.52b). În sântura sa din 1945 ce taie complexul, M. Moga a descoperit două piese deosebite: un idol bust aflat în expoziția de baz [i vasul cu două guri, de cult, numit

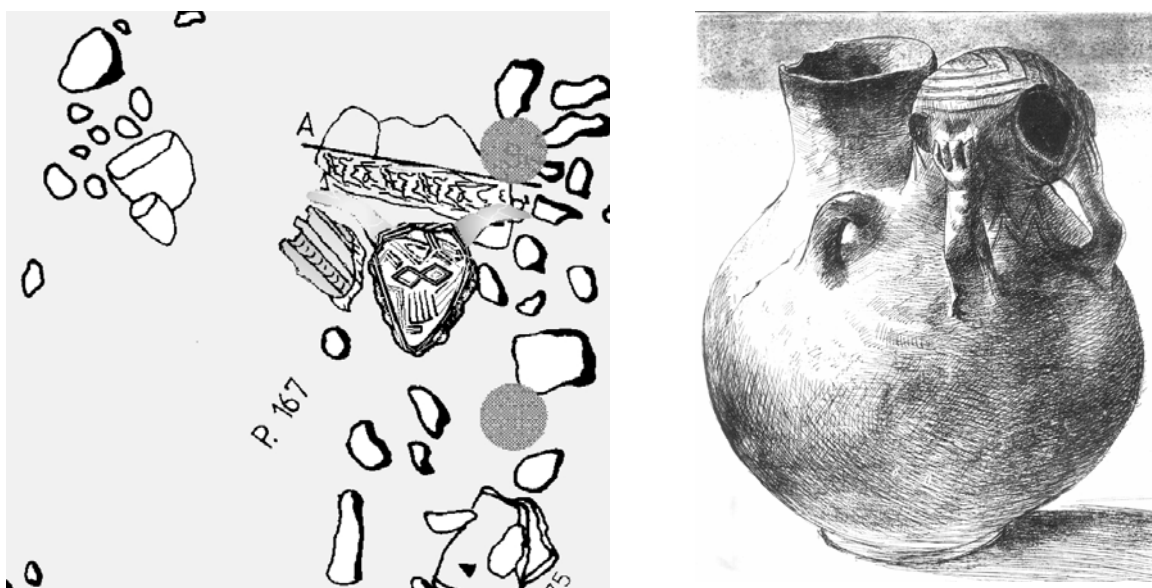
Fig. IIIb.53. Parja: a) Casa Cerbului, încaperea A, detaliu; b) vas de libajii, cu semnul „M” pe gât

„Bocitoarea” sau „omul care strig”, ce are pe gât simbolul „M” (Moga 1964; Miclea, Florescu 1980 s.v., „omul care strig”; Lazarovici Gh. et alii 2001, 280 [i urm.).
