### „Blocul” L40-L43

Cel mai interesant complex a fost „blocul” de locuințe L40-43. Trei dintre case (L41-L43) aveau [an]uri de fundație, iar o alta (L40) era pe piloni. Trei încăperi aveau o tindă spre partea de est, iar la L43 tinda era în centru. Intrările sunt din cele patru direcții (Fig. IIIb.38, marcate cu săgeata A). Toate aveau stâlpi dubli sau dublați, fie în centru, fie pe margini sprijinind podeaua suspendată sau etajul la P42 și P43. Situații atât de bine pstrate nu am întâlnit în nici unul din complexele cercetate până acum de noi.

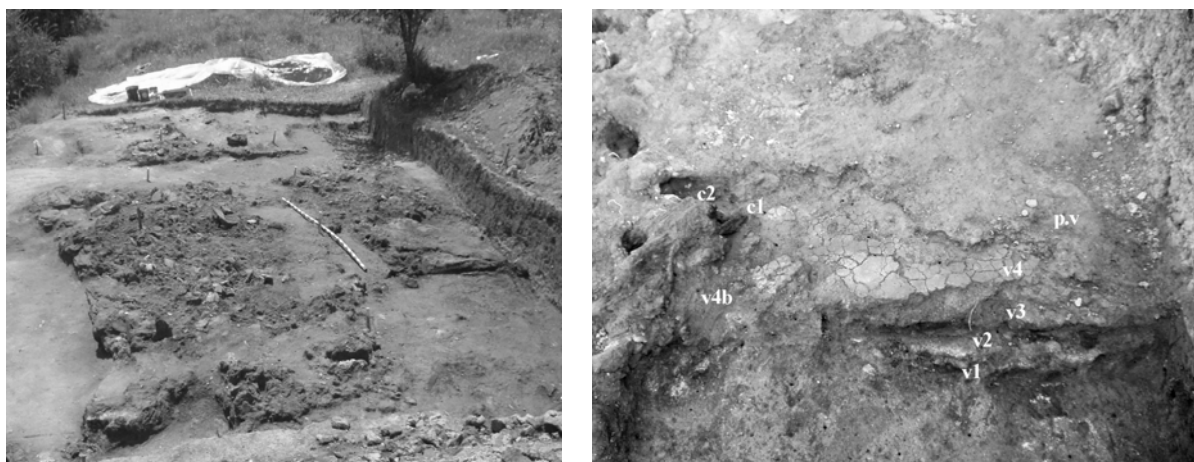
Fig. IIIb.54. Parja, Casa Cerbului: a) ▶ încăperile C și D la 1,35 - 1,45 m; b) vetre și cuptoare, încăperea C ▶

**Casa Cerbului, încăperea C.** Partea de vest a locuinței a fost tăiată de secțiunea lui M. Moga din 1943/1945, resturile de la locuință păstrându-se doar pe 2-2,30 m lungime și 3,40 m lățime.

Un perete despărțitor, dinspre încăperea D, avea lungimea de 3,40 m, urmând probabil o intrare. În partea centrală era un cuptor cu mai multe etape de refaceri și o vatră anterioară, urmată de alta, ulterioară cuptorului. Cuptorul era lângă peretele de est și avea o vatră în fața lui, cuptorul și vatra având forma literei „8”. Asemenea cuptoare au fost întâlnite în alte complexe la Parja (Lazarovici Gh. et alii 2001, fig. 122, în P 136B, P 151, fig. 123), la Vin. a. (Staljo 1984, 39, fig. 29-30), sau în alte culturi contemporane (Todorova, Vaisov 1993, 163, fig. 134/135; Petrasch 1986, fig. 3-4), sau de la finele neoliticului timpuriu, la Moldova Veche (Lazarovici Gh. 1979, pl. IB; Rus, Lazarovici Gh. 1991, 92, fig. 9). Peretele despărțitor era dintr-o structură ușoară de pari, puși pe două rânduri în zigzag, la o distanță de cca. 20 cm unul de altul, ce permiteau construirea unui perete cu structură din nuiete împletite.
